+ met asbest gecontamineerd

consolidatie van het asbest kan de conditie terug naar onbeschadigd (goed) brengen

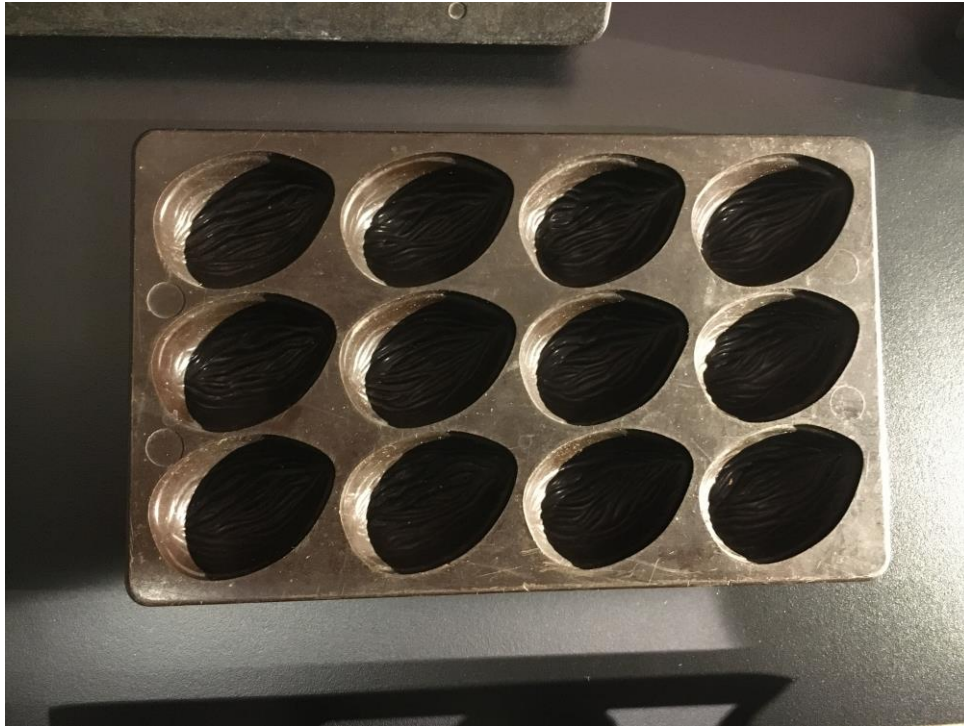
onbeschadigd - goed

Geen zichtbare sporen van beschadiging

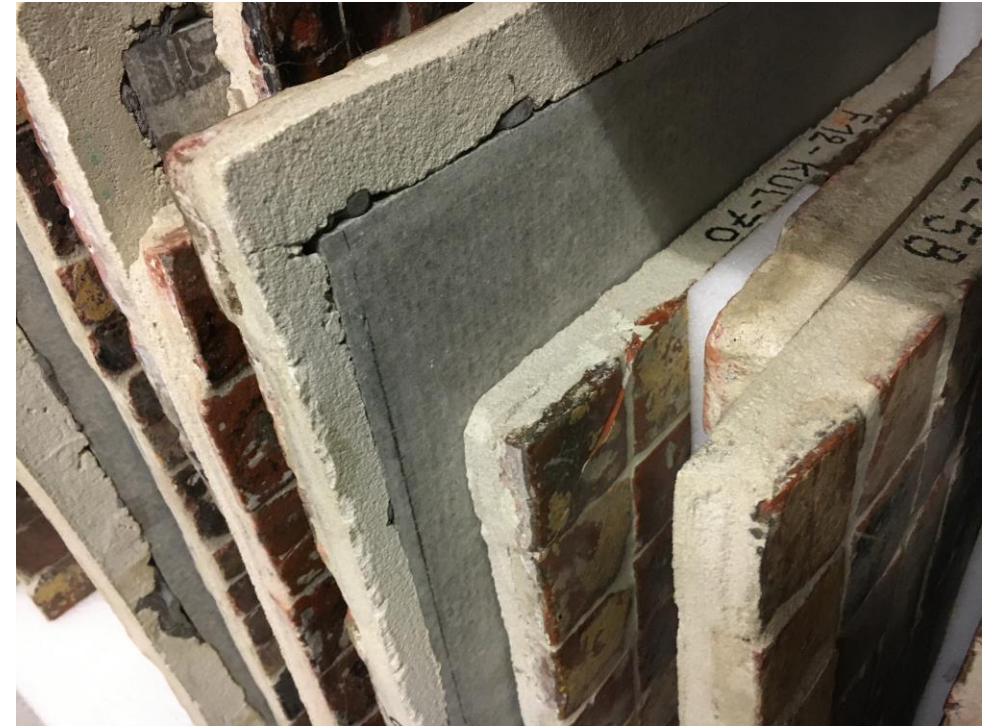
licht beschadiging - redelijk

Lichte beschadigingen meestal aan hoeken of randen

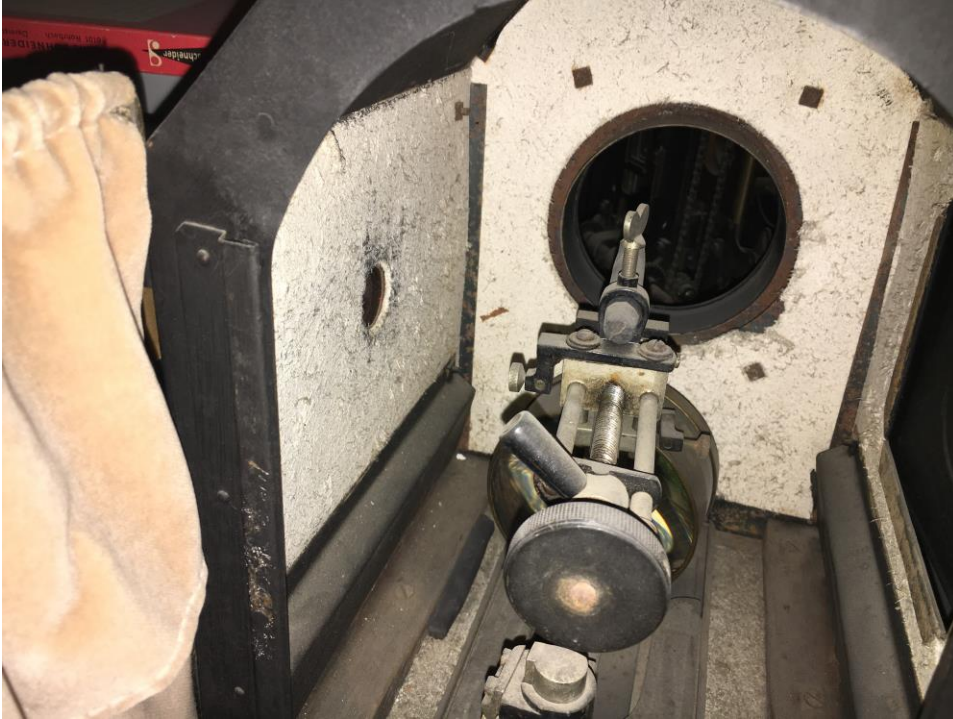
beschadigd - slecht

Zichtbaar verweerd of resten zichtbaar naast de toepassing

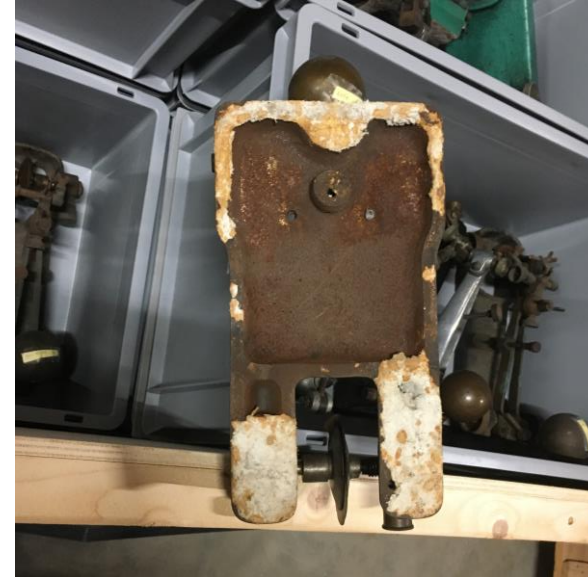
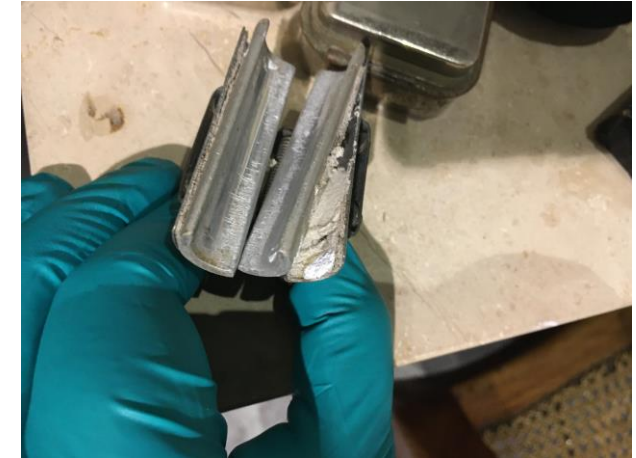
zwaar beschadigd – zeer slecht

Zwaar verbrokken, gescheurd of gerafeld en vaak in verpulverde toestand

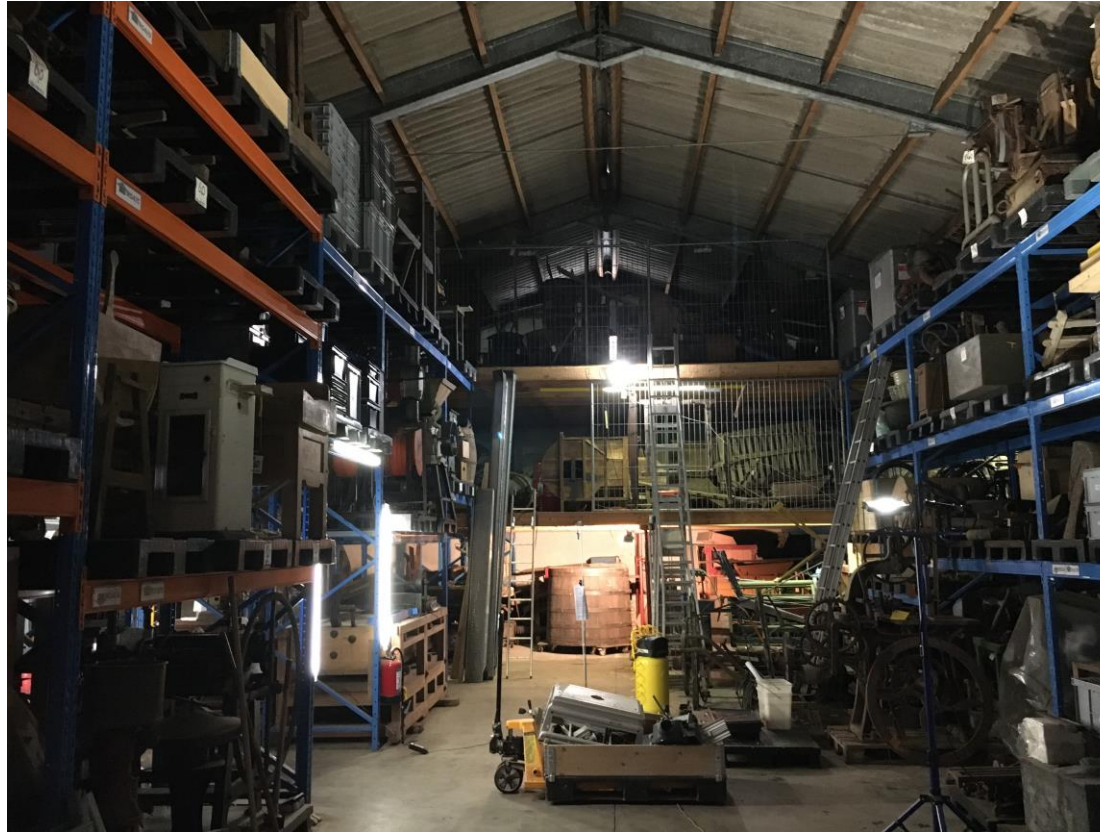
met asbest gecontamineerd door externe omstandigheden
(vb. golfplaten dak depot)
